二 豊津町周辺の初期寺院

(一) 椿市廃寺（行橋市福丸）

(二) 木山廃寺（犀川町木山）

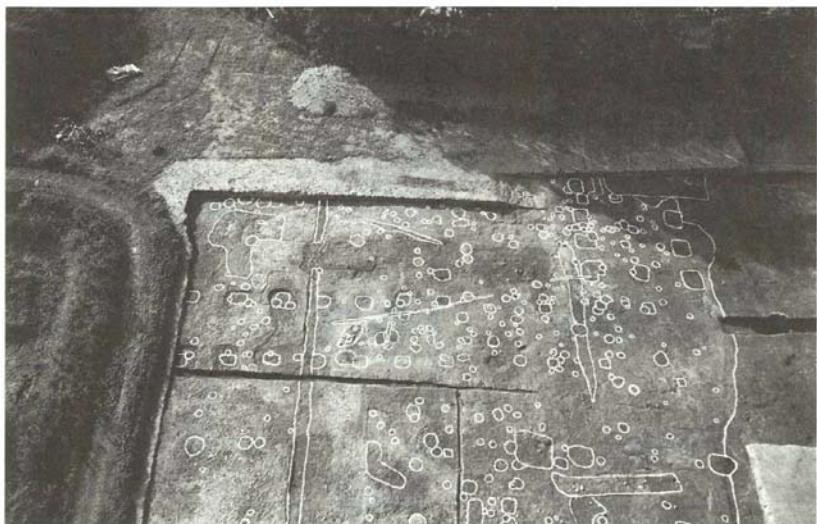
第11図 椿市廃寺跡の発掘（行橋市教育委員会提供）

平成四年（一九九二）には、椿市地区の圃場整備事業に先立つて再び廃寺跡の調査が行われ、講堂の基壇の石組みや版築・回廊の柱穴群などが出土している（第11図参照）。

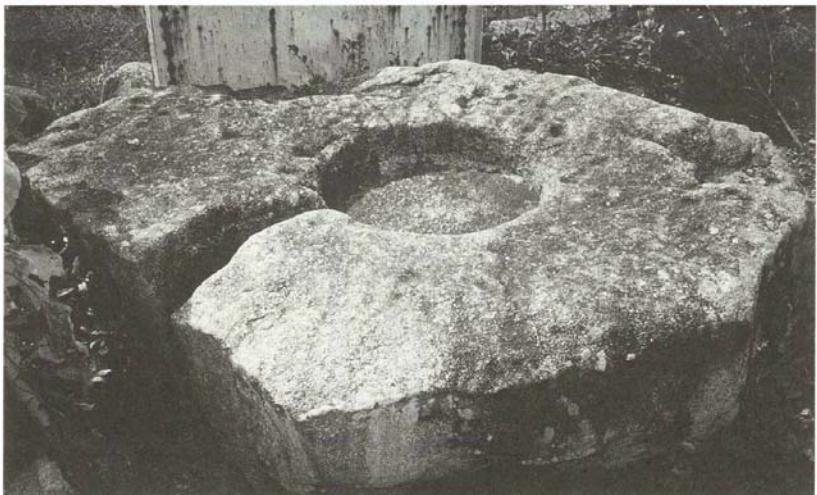
第12図 椿市廃寺跡の塔心礎

多彩な文化 これまでの主な出土遺物は、塔の心礎（第12図）をはじめ陶磁器類・瓦などである。瓦は百交流のあと 済系軒丸瓦、重弧文軒平瓦、新羅系軒平瓦、高句麗系軒丸瓦、大宰府系軒丸瓦 平城宮跡出土の瓦に酷似する軒丸瓦などがある。土器では土師器・須恵器、磁器では龍泉窯系碗・同安窯系皿などがある。そのほか銅錢・銅鈴・螺旋・羽口が出土しているが、出土遺物には内外との多彩な文化交流の跡を見ることができる（第13図参照）。

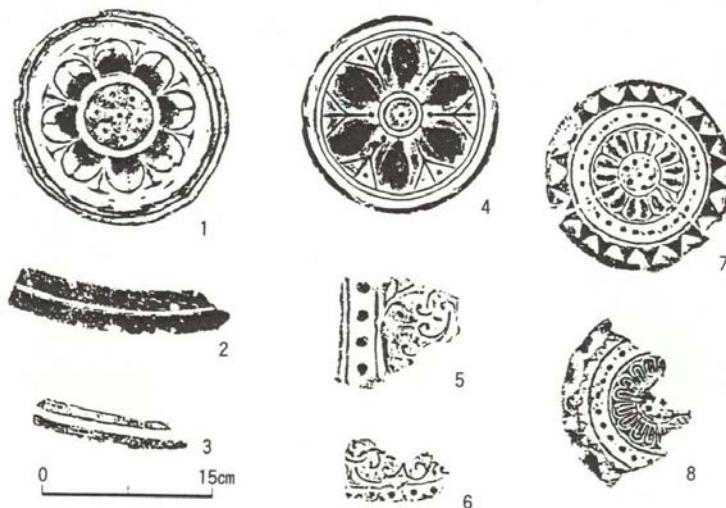
第13図 椿市廃寺出土瓦（一部）拓影

1 百濟系軒丸瓦 2、3 重弧文軒平瓦 4 高句麗系軒丸瓦
5、6 新羅系軒平瓦 7 大宰府系軒丸瓦
8 軒丸瓦（平城宮跡出土6284型式に酷似）

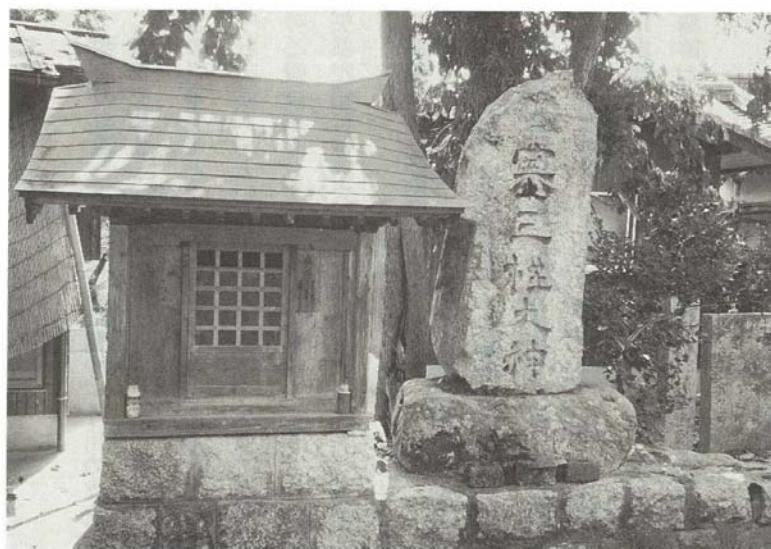
第14図 木山廃寺の転用された塔心礎

伝えられるところでは、その際、大量の瓦や礎石が出土したといわれる。そのなかでも巨大な花崗岩の塔礎は割られて、現在ではその一部が木山集落内にある塞の神の石柱に転用されているが、その石柱の中央部左側には枘穴（ほざあな）の残欠がみられる（第14図参照）。

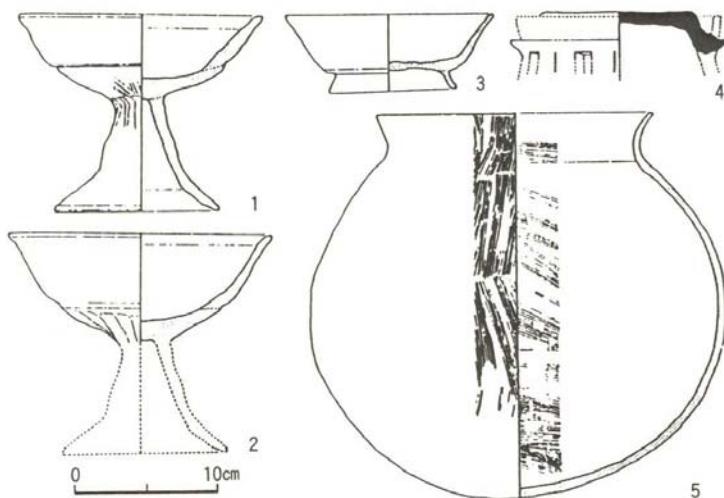
第15図 木山廃寺跡出土土器実測図

1、2 高杯（土師器） 3 高台付杯（須恵器） 4 円面硯片（須恵器）
5 壺（土師器）

この調査では寺院としての堂塔などの検出はできなかつたものの、この廃寺の創建の年代を推定させる瓦をはじめ土器類などが発見されている。主な出土品には百済系軒丸瓦、重弧文軒平瓦、大宰府系軒丸瓦・軒平瓦、須恵器壊・土師器高壊・甕、硯、輪堂礎石（平安時代と推定）などがある。本寺院は七世紀後半ごろに創建されたと考えられるが、言い伝えでは鎌倉時代まで続いたといわれる。なお木山廃寺の瓦を焼成した窯跡としては、廃寺から北西約一キロの山麓部に福六瓦窯跡がある（第15・16・17図参照）。

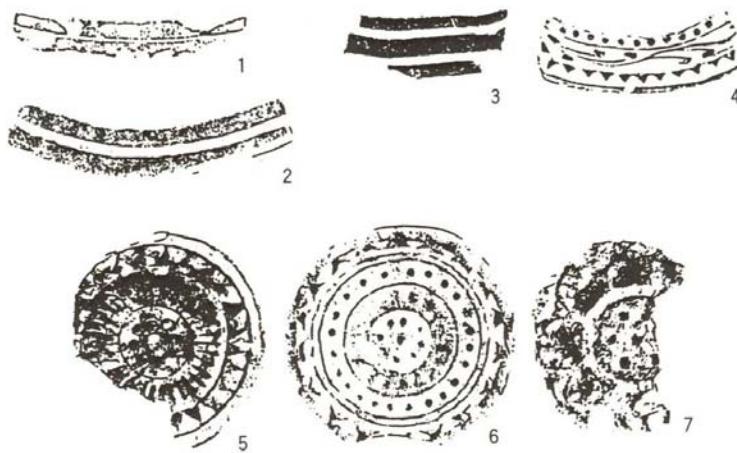
第17図 福六瓦窯跡出土瓦拓影

1、2、3 重弧文軒平瓦 4 大宰府系軒平瓦 5、6 大宰府系軒丸瓦
7 百濟系軒丸瓦
